# 土木構造物の被害

大川秀雄・保坂吉則・神立秀明

工学部建設学科

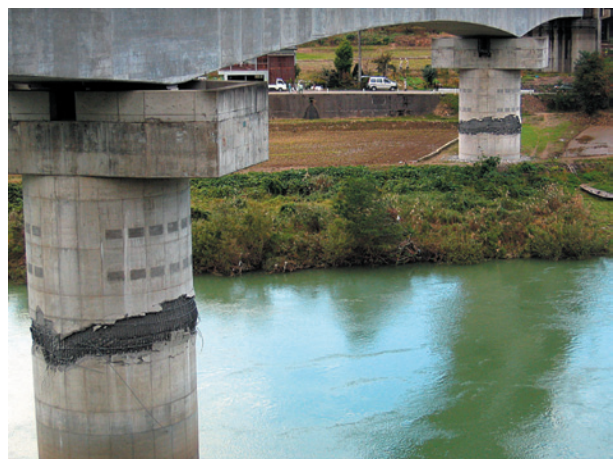
写真-1 上越新幹線魚野川橋梁の被害 (川口町)

魚野川橋梁部では写真-1 のように円柱橋脚の中央部で、水平かつ狭い幅の中で破壊が生じていました。一方ラーメン橋では写真-2 のように柱に斜めに大きな亀裂が入るせん断破壊が生じた柱が多数ありました。このようなせん断破壊は構造物の倒壊につながる場合もあり、被害の程度としては深刻なものとなります。とくに損傷が激しい箇所は設備用の囲いの内部やその近傍と、トンネル坑

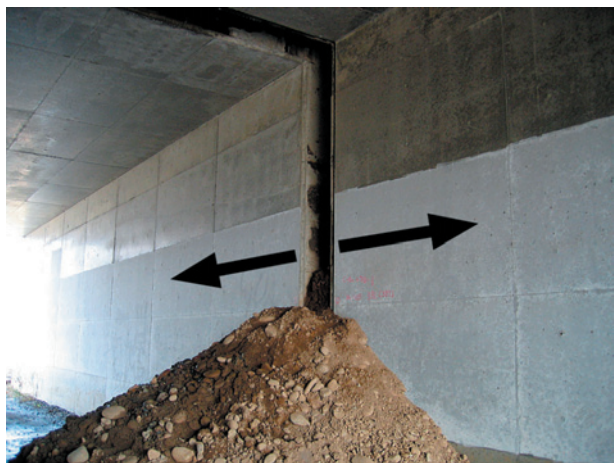
写真-5 関越道横断ボックスカルバートの移動

高盛土被害に関連して、一般道や農道交差部の横断ボックスカルバートに沈下と水平移動を生じました。写真-5に示すように、2連ボックスの継ぎ目が開くという、従来見られなかった被害となりました。このため、中央分離帯の土砂が開口部からボックス内に流出しました。小千谷IC付近の横断ボックスは軒並みこのような被害が見られ、遠く離れた柏崎市の北陸自動車道曾地バス停付近でも、開口幅は5センチ程度と小さかったものの、類似の変状を確認しました。また、盛土を横断する排水用コルゲートパイプが上下を逆さにしたハート形での座屈する被害が見られました。

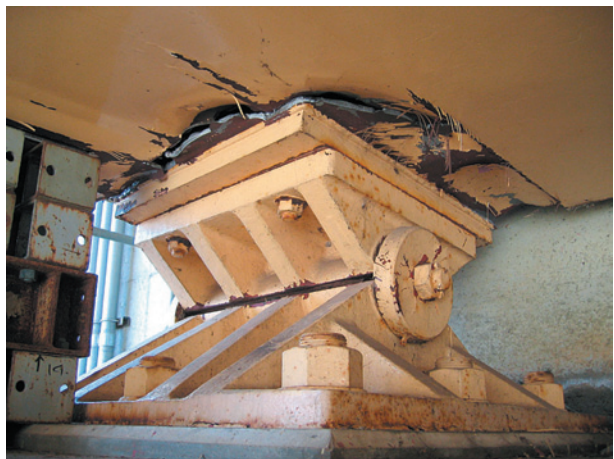
写真-6 関越道越後川口橋固定支承周辺の損傷

小千谷市の山本山トンネルと堀之内IC間は、信濃川と魚野川が蛇行する複雑な地形であるため、盛土、切土、橋梁が交互に現れる区間ですが、塩殿橋や越後川口橋などの比較的規模が大きな鋼製の橋梁が、橋軸方向、すなわち道路の縦断方向に大きな変位を生じ、写真-6に示すように橋桁を支える支承部周辺に荷重が集中し、桁材に座屈や破断を生ずる被害が発生しました。

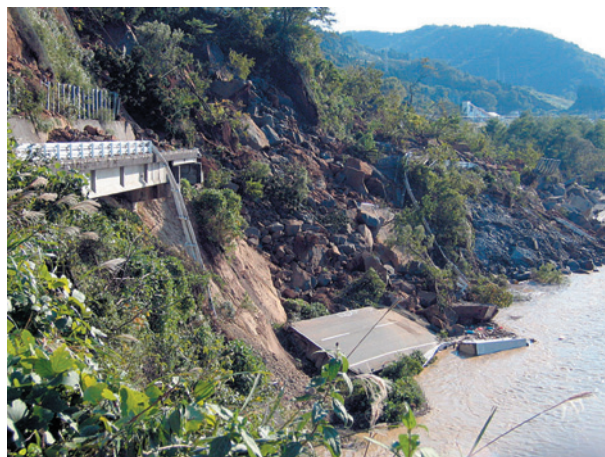
写真-7 斜面崩壊に伴う県道橋の落下 (長岡市妙見)

な土砂崩れや地すべりに伴って橋梁が崩壊した事例がありますが、阪神・淡路大震災のときのように強い震動が原因となる倒壊や落橋は確認していません。写真-7 は長岡市妙見町の大規模崩壊地において、県道橋の橋桁が信濃川まで運ばれてしまった様子です。

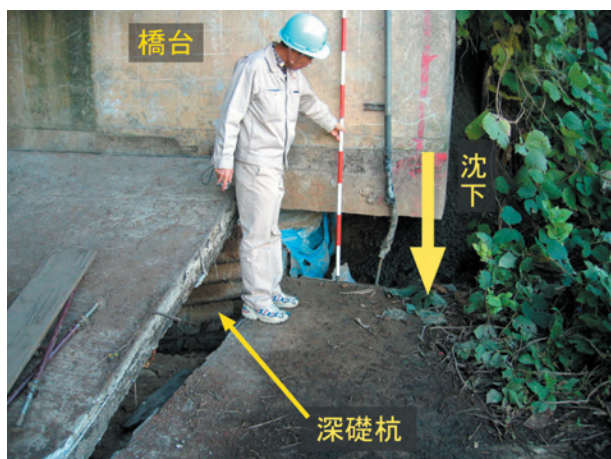
写真-8 国道 117 号山辺橋基礎の被害 (小千谷市)

同様に橋軸方向への揺れによって桁が橋台を押すようなかたちとなり、橋台が少し傾斜するような被害となりました。両端の橋台は斜面上に設置され、太い深礎杭で支持されていますが、写真-8 に示すように斜面全体の沈下・すべりに伴って杭頭部が露出していました。橋脚部の鉄筋コンクリート柱にも亀裂や曲げ破壊が生じていて、落橋や倒壊の恐れはないものの、全般的に大きな被害となりました。なお橋脚の下部は導水管を支持する巨大な基礎コンクリートで固められています。これによって大規模な斜面崩壊が抑止された可能性があり、橋梁の被害も最悪の事態に至らなかったのかもしれない。

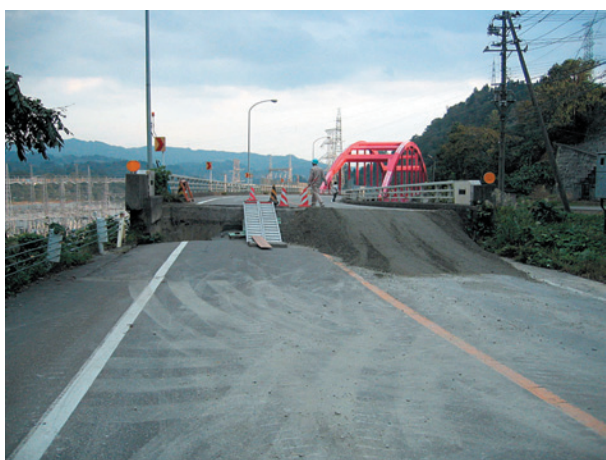
写真-9 橋梁取付け部の段差 (国道 117 号山辺橋)

路面の陥没、沈下は様々な要因で生じます。高盛土では、震動によって盛土内で道路進行方向に亀裂が入り、側方に広がりながら全体が沈下する事例、盛土下の軟弱な基礎地盤が沈下・崩壊する事例、盛土基礎地盤の液状化に伴って沈下・崩壊する事例、盛土内で液状化した部分が局所沈下する事例などが挙げられます。路面全体が沈下、陥没した箇所は非常に多いと考えられますが、とくに高速道路の事例と同様に、橋梁などの沈下しにくい構造物境界で大きな段差を生じて、車両の通行が困難となる事例が多発しました。(写真-9)

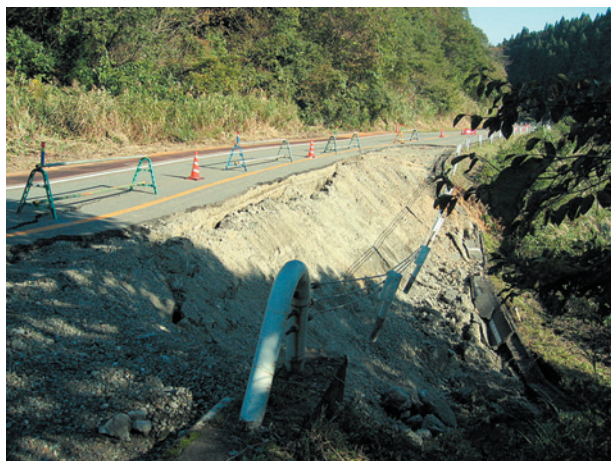
写真-10 道路盛土の崩壊例 (柏崎市)

山間地の盛土区間や河岸段丘の端部に造成された道路では、すべりを伴う大規模な陥没や崩壊を生じています。盛土区間は、いわゆる地山と比べて強度が小さいことが多いことと、谷間を埋め立てている事例が多く、沢沿いの水が集まり易いため地下水位が高くなり、崩壊を誘発すると考えられます。写真-10 は谷筋部の盛土区間が崩壊した事例です。

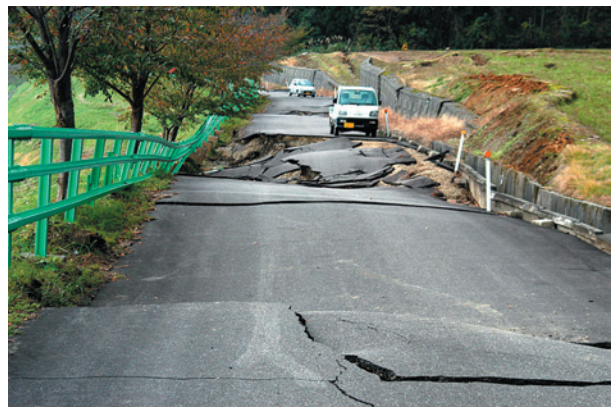
写真-11 第二調整地の山側盛土崩壊状況

山本山の中腹にある第二調整池は、北向きに傾斜した緩やかな斜面に築造されており、北側は高低差の大きなフィルダム構造、南側は山腹部に盛土を行って堤体の築造がなされています。山側(南側)の盛土部では、背後の斜面とともに2箇所の中規模なすべりを生じていましたが、影響範囲は主に上部のみで収まっており、調整地の底部までは及んでいません。写真-11はこのすべりによって堤体上部の管理道路が大きく陥没している様子です。すべりを起こした領域は道路の事例と同様に概ね沢筋に盛土した部分になります。

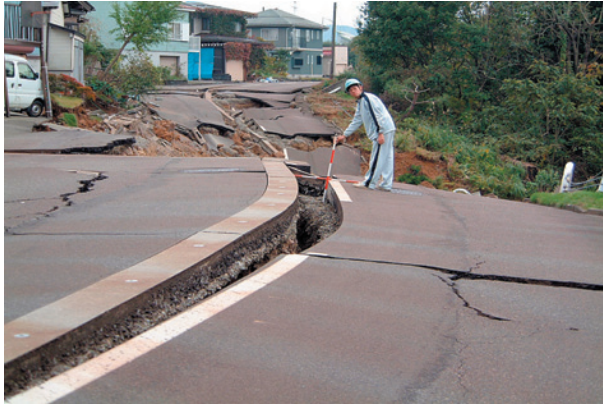
写真-12 高町団地の被害 (長岡市)

住宅など建築物では、非常に強い地震動を受けたことにより全半壊に至った場合の他、基礎地盤の沈下や崩壊を伴って大きな被害となった事例が少なくありません。長岡市の東山山麓高台に造成された高町団地では、写真-12のように団地周囲の盛土が崩壊して道路が失われるとともに、宅地

部分にも亀裂や沈下が生じました。1978年の宮城県沖地震では、仙台市の丘陵部の谷を埋めて造成された大規模な住宅団地の被害が発生し、このような宅地開発の問題点として度々指摘<sup>3)</sup>されてきましたが、中越地震においても小規模ながら類似の被害が生じてしまいました。
