# 土木構造物の被害

大川秀雄・保坂吉則・神立秀明

工学部建設学科

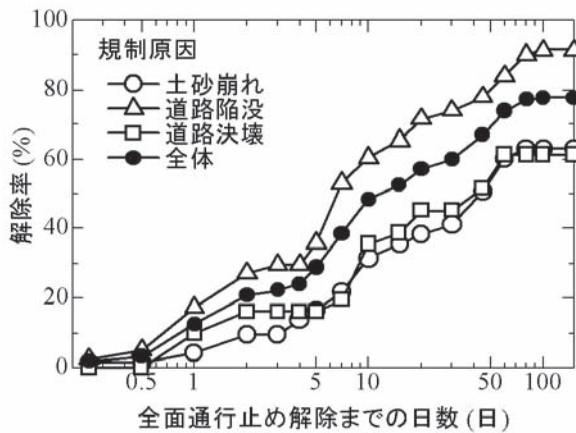
図-1 道路の復旧期間 (被害形態別)

この地震が原因となって発生した全面通行止め箇所の復旧状況を、国土交通省と新潟県の発表した資料<sup>1)</sup>から再構築してみると、通行止めの解除率が対数時間軸で直線的に上がっていくことがわかりました。しかし通行止めの原因によってその傾きがかなり異なります。図-1から、路面の沈下や陥没被害では比較的復旧が迅速に行われているのに対して、路面が完全に崩壊したり土砂崩れに巻き込まれたりした箇所では復旧が遅れ気味であることがわかります。とくに地すべりや土砂崩れの箇所が多い山古志周辺では年内の復旧にほとんど手を付けられなかったため、全体の復旧率が十分でない結果となっています。関越自動車道では、盛土の沈下被害が大半を占めていたため、土のうを使った応急対策を行って地震発生から19時間後には緊急車両の通行を可能としています。11月4日には一般車両の通行もできるようになり、迅

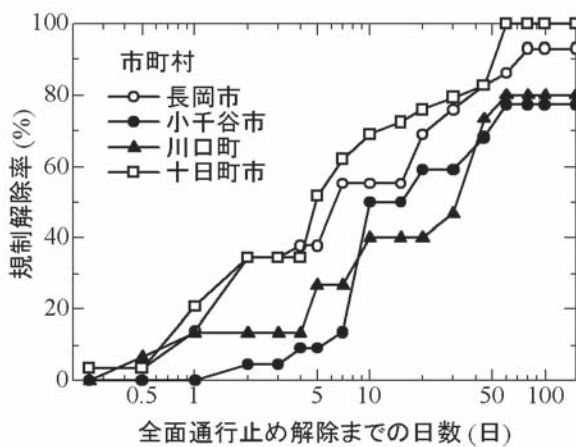
図-2 道路の復旧期間 (市町村別)

市町村別に見た復旧率の変遷を図-2に示します。箇所数の多い市町村を選んでまとめてみましたが、やはり震源に近い川口町と小千谷市での復旧は、少し離れた十日町市や長岡市に比べて遅いことがわかります。

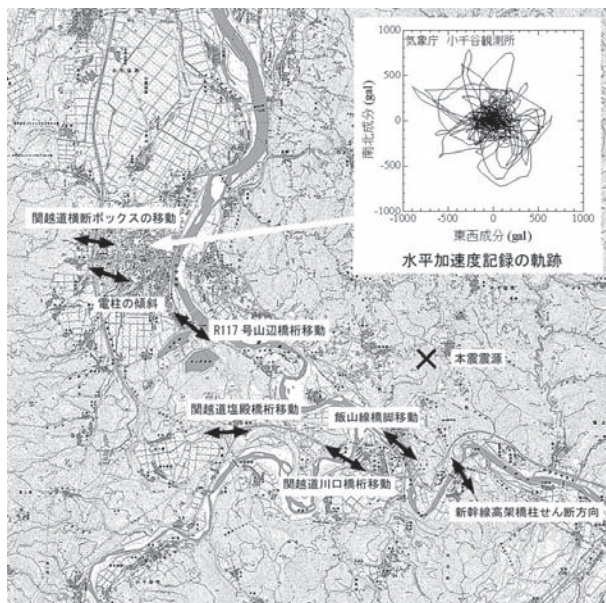
図-4 構造物被害と震動の卓越方向

橋梁などの構造物の被害状況から、とくにその移動や変位の方向を個別に調べ、これを図-4のように地図上に落とし、水平面上における地震動の卓越方向、すなわち大きく揺れた方向を検討しました。いずれの構造物も、東西軸から北西-南東軸方向に大きな移動や変形が生じていました。構造物毎には揺れやすい方向があるので単独では断定できませんが、このように複数の被害を見ることによって概ね西北西-東南東軸方向の揺れが大きかったことが推定できます。一方、気象庁の小千谷観測所における加速度データの水平軌跡と比較してみると、構造物被害から推定した方向とほぼ一致していることがわかります。

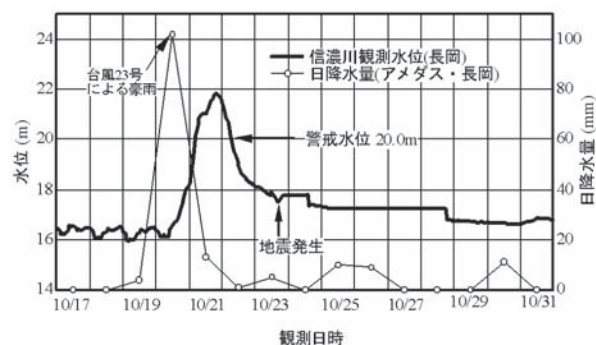
図-5 地震前後の降雨<sup>4)</sup>と河川水位<sup>5)</sup>の変化(長岡市)

水位の変遷をまとめると図-5のようになります。10月20日には日降雨量102mmを記録し、その後河川水位が上昇して、台風通過の翌日には信濃川で警戒水位を超えました。中越地震は河川水位がピークに達してからちょうど2日後に起きています。このため、河川水位はまだ平常時より1m以上高い状態であり、長野県内からの流出の影響もあると思いますが、降雨の一部は中越地域山間地の地盤中に地下水として蓄えられた状態であった可能性をこの図は示しています。
